Prüfbericht Nr. 102229

Inhalt des Auftrags Prüfung der Luftdurchlässigkeit (DIN EN 12114) und Schlagregendichtheit (DIN EN 1027) am Multifunktionsband:
„Multifunktionsband CS-MFT 3Z“: Banddimension 56/10-20

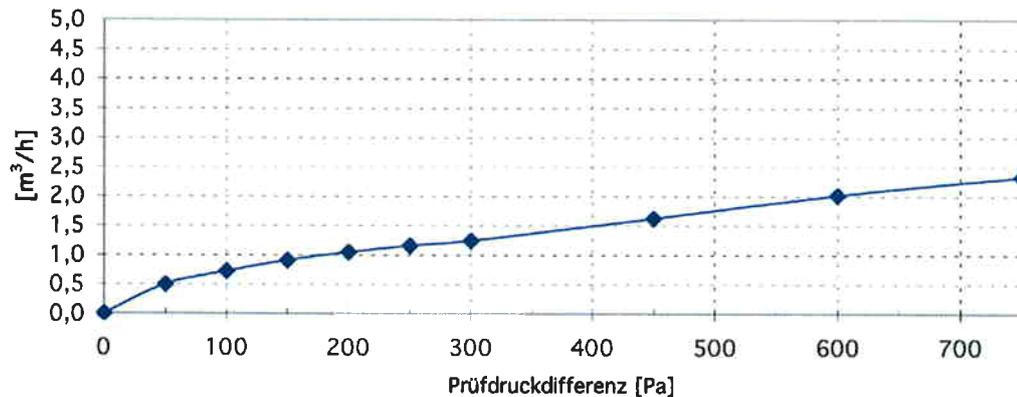
Diagramm 1: Grafische Darstellung der Prüfstandundichtigkeit (Längsfugen)

Zur Bestimmung der Prüfstandundichtigkeit wurden die Fugen mit den zwischen den Aluminiumprofilen eingebauten Schaumkunststoffdichtungsbändern durch Klebeband, welches über die Fugen geklebt wurde, abgedichtet. Nach Beanspruchung durch drei mindestens 3 sekundenlange Druckstöße von rd. 660 Pa wurde die Prüfstandundichtigkeit des Prüfstandes mit diesem Versuchskörper ermittelt (s. Tafel 1). Die Prüfstandundichtigkeit ist in Diagramm 1 grafisch dargestellt.

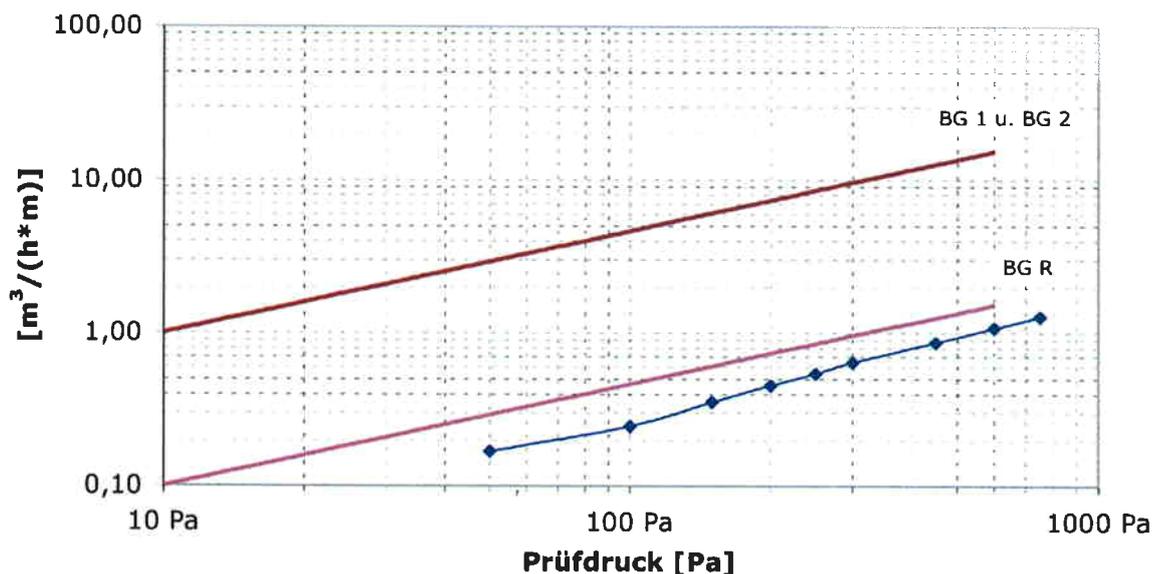
Diagramm 2: Darstellung der längenbezogenen Luftdurchlässigkeit Multifunktionsband CS-MFT 3Z, Bandbreite 56 mm; Fugenbreite 20 mm) und der Klassenobergrenzen nach DIN 18542: 2009-07

Die Abfolge der Druckstufen - bis 750 Pa in Stufen ansteigend - erfolgte nach DIN 18542: 2009-07. Im Diagramm 2 ist die auf Normalbedingungen ($T_0 = 293 \text{ K}$, $p_0 = 101,3 \text{ kPa}$) umgerechnete, längenbezogene Luftdurchlässigkeit (unter Abzug der Prüfstandundichtigkeit) gegen die Druckdifferenzen grafisch aufgetragen.

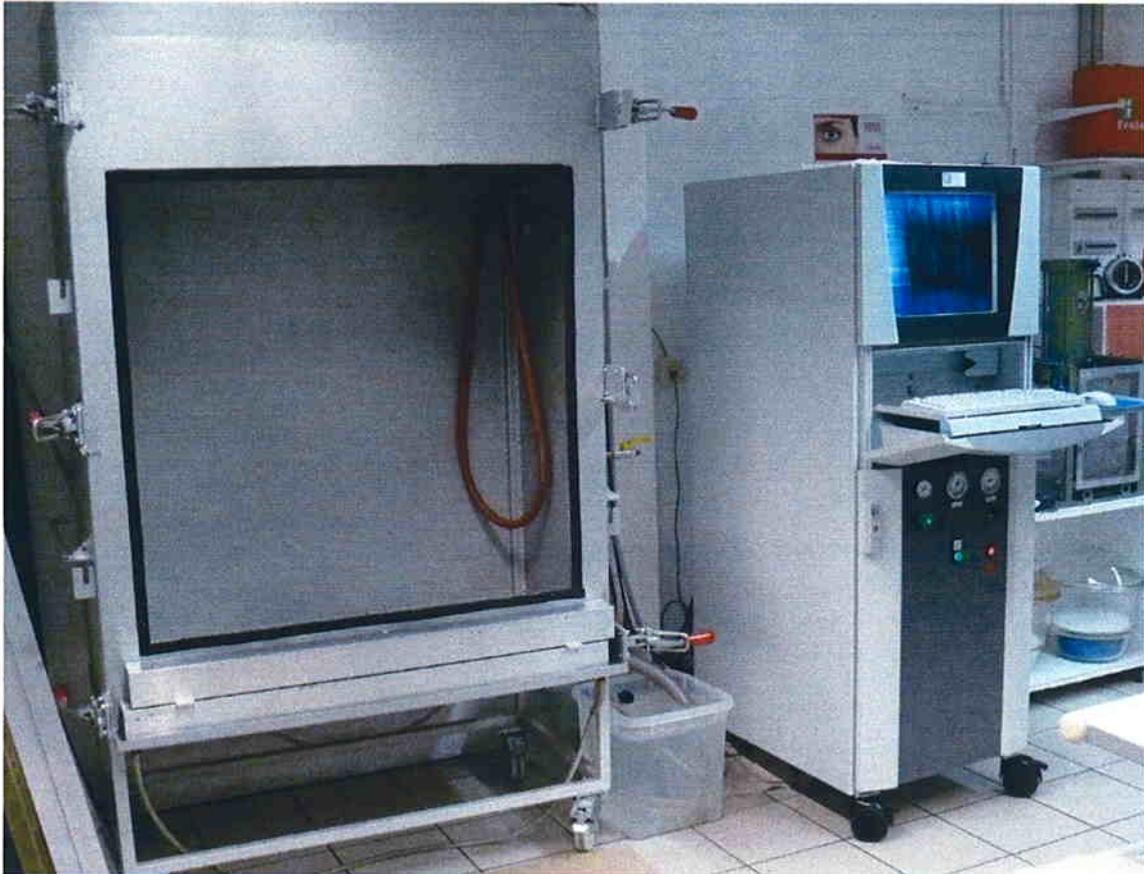
Bild 1: Versuchsstand ohne Probekörper mit Regeleinrichtung

Die Prüfeinrichtung besteht aus einem lackierten Stahlblechkasten mit einer Öffnung (Höhe: 100 cm, Breite: 101,7 cm), vor der die Prüfkörper mit den eingebauten Proben montiert werden (s. Bild 1).

Die Regulierung und Anzeige der Luftdruckdifferenz zwischen dem Kammerinnenraum und der äußeren Umgebung, sowie die Anzeige der zugeführten Luftmenge erfolgt computer-gesteuert (Bild 1).

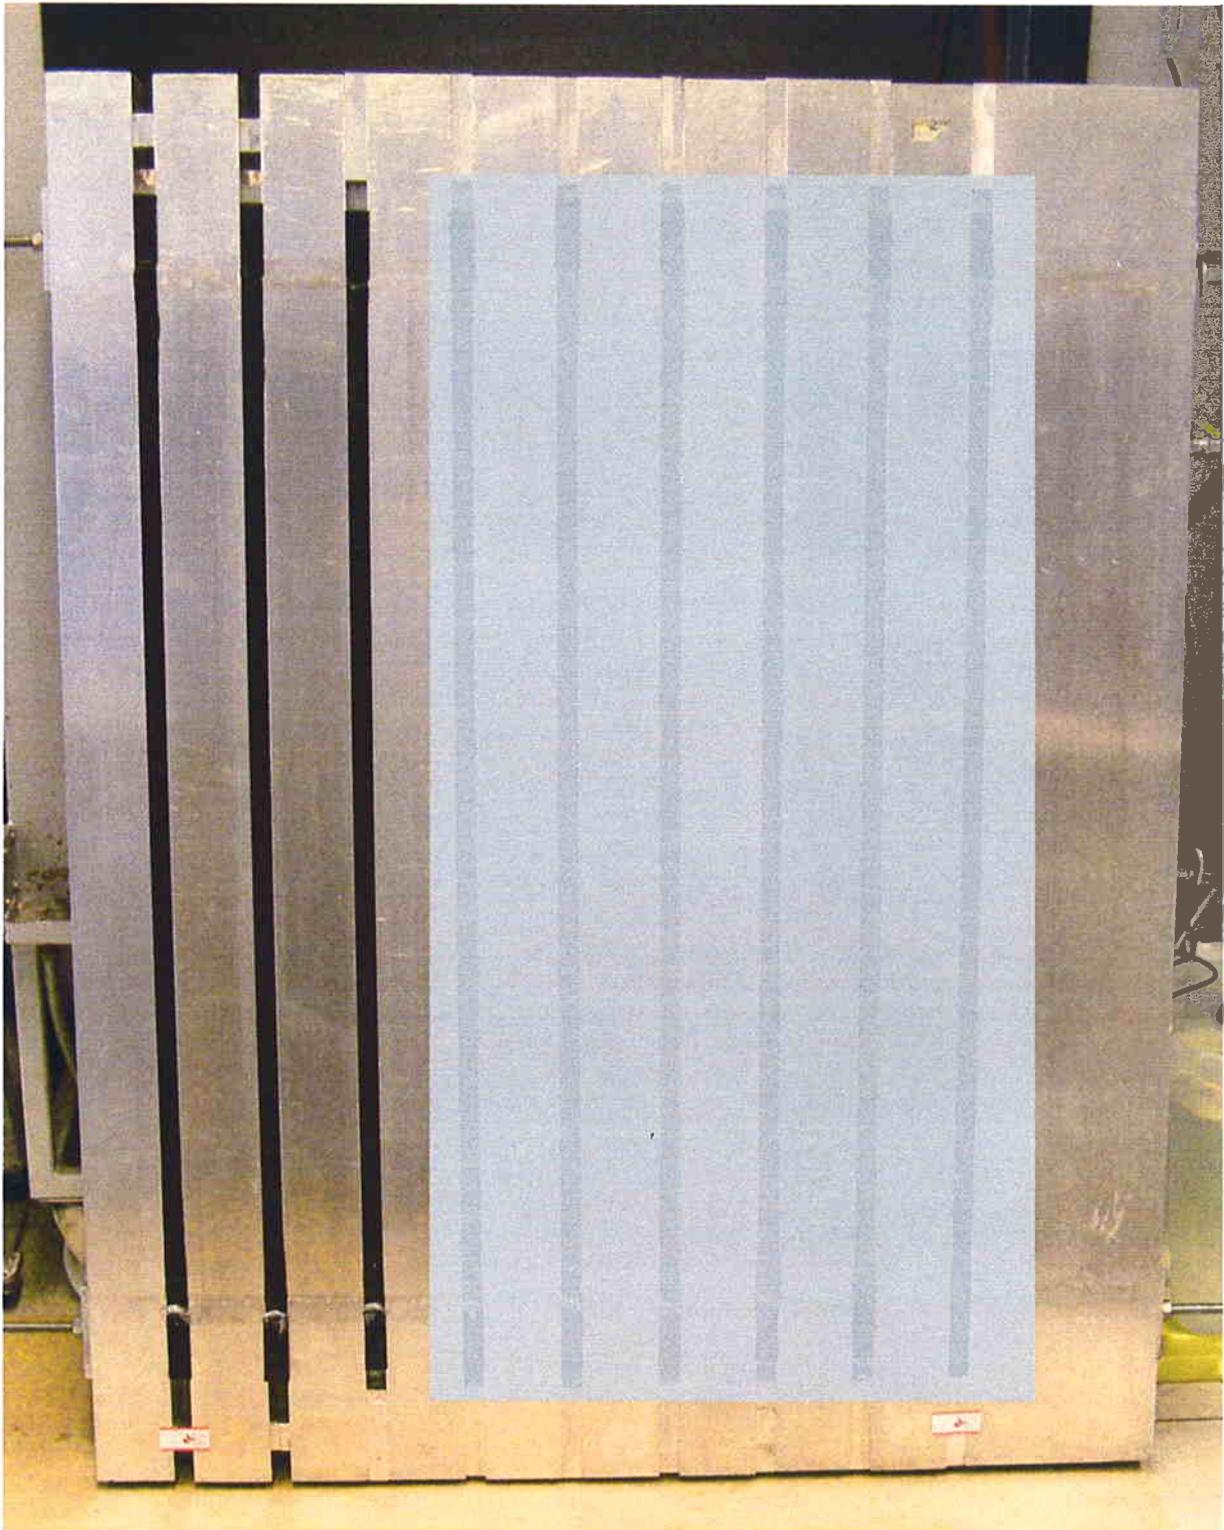
Bild 2: Prüfkörper, schlagregenbeaufschlagte Seite

Die Fugenbreiten wurden an den oberen und unteren Enden mit starren, festen Distanzstücken eingestellt. Die kompletten Versuchskörper wurden jeweils durch zwei an den Enden der Profile angeordnete, durch die Hohlkammerprofile und die Distanzstücke durchgeführte Gewindestangen zusammengeschaubt (Bild 2).

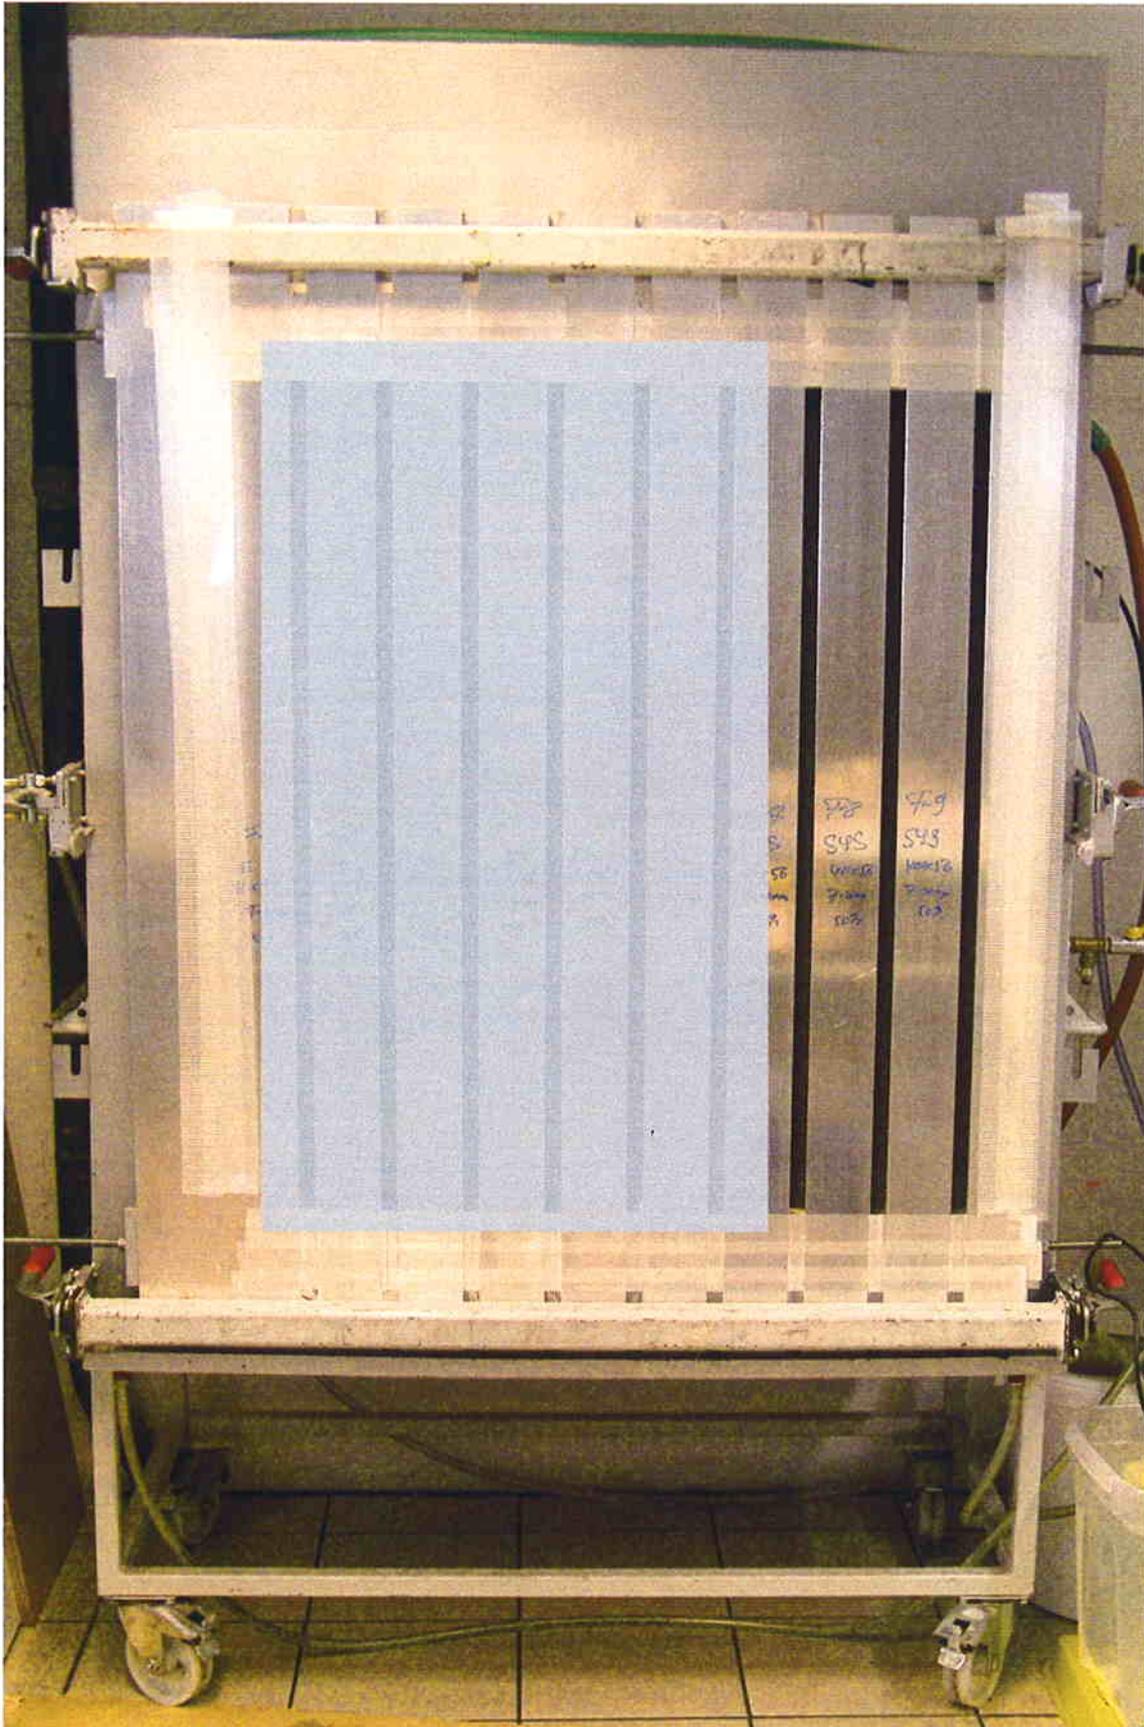
Bild 3: Prüfkörper eingebaut im Prüfstand

Die Prüfeinrichtung wurde für den Schlagregenversuch vorbereitet, indem der Versuchskörper vor dem Prüfstand befestigt wurde (Bild 3).
