Prüfbericht Nr. 130988

Auftraggeber	Hilti Entwicklungsgesellschaft mbH Hiltistraße 6 86916 Kaufering
Auftrag vom	02.04.2013
Inhalt des Auftrags	Prüfung der Luftdurchlässigkeit (DIN EN 12114) und Schlagregendichtheit (DIN EN 1027) am Fugendichtungsband: „Hilti MFT BC Band“ dim 30/10-20

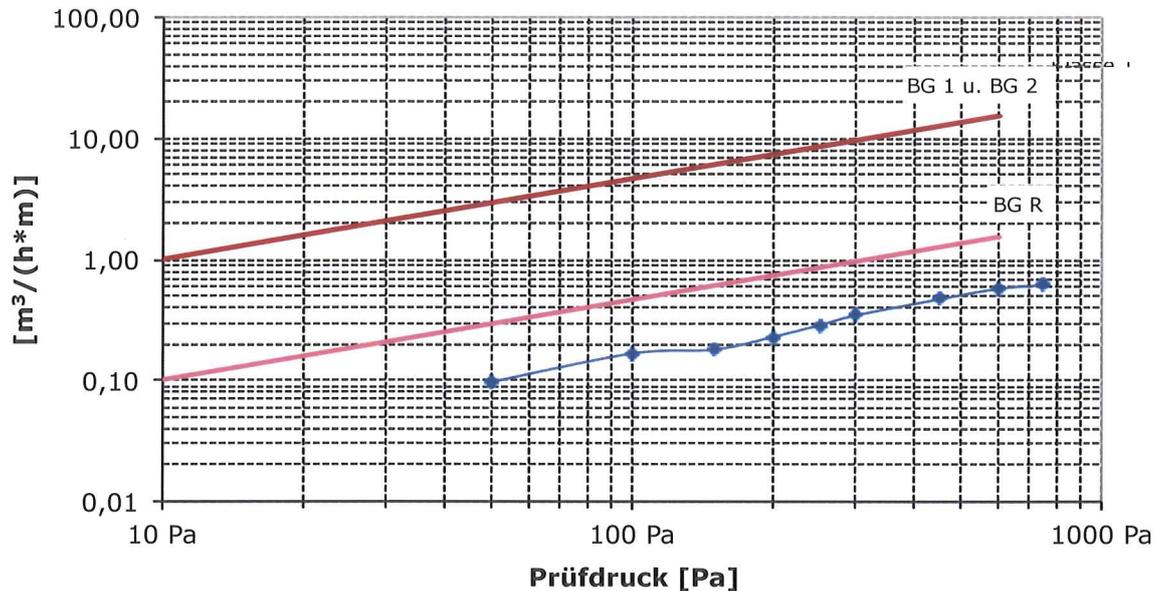
Diagramm 2: Darstellung der längenbezogenen Luftdurchlässigkeit Hilti MFT BC Band, Bandbreite 30 mm; Fugenbreite 20 mm) und der Klassenobergrenzen nach DIN 18542: 2009-07

Die Abfolge der Druckstufen - bis 750 Pa in Stufen ansteigend - erfolgte nach DIN 18542: 2009-07. Im Diagramm 2 ist die auf Normalbedingungen ($T_0 = 293\text{ K}$, $p_0 = 101,3\text{ kPa}$) umgerechnete, längenbezogene Luftdurchlässigkeit (unter Abzug der Prüfstandundichtigkeit) gegen die Druckdifferenzen grafisch aufgetragen.

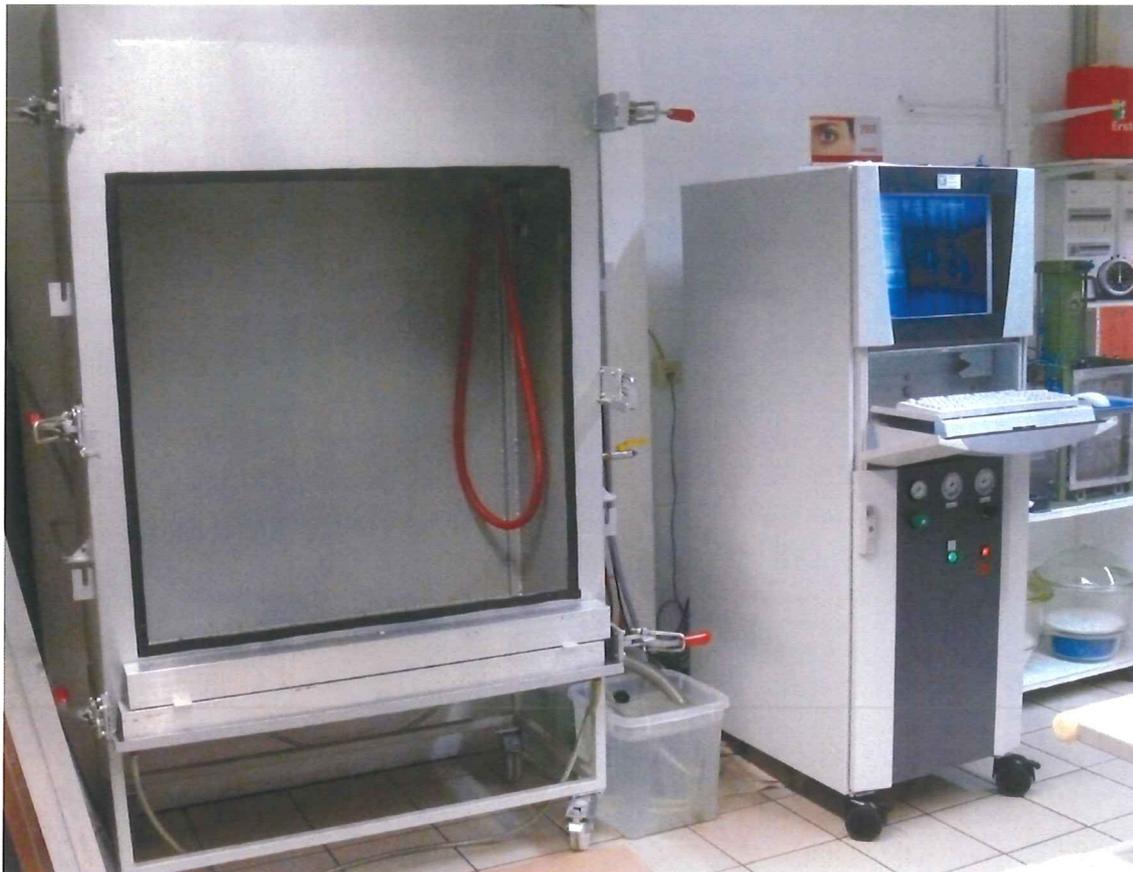
Bild 1: Versuchsstand ohne Probekörper mit Regeleinrichtung

Die Prüfeinrichtung besteht aus einem lackierten Stahlblechkasten mit einer Öffnung (Höhe: 100 cm, Breite: 101,7 cm), vor der die Prüfkörper mit den eingebauten Proben montiert werden (s. Bild 1).

Die Regulierung und Anzeige der Luftdruckdifferenz zwischen dem Kammerinnenraum und der äußeren Umgebung, sowie die Anzeige der zugeführten Luftmenge erfolgt computer-gesteuert (Bild 1).
